# Über Planungen und Überraschungen

Ein Bericht über die Reparaturen am Bug des 15er Jollenkreuzers

*La Habana* im Segelverein Potsdamer Adler (SVPA)

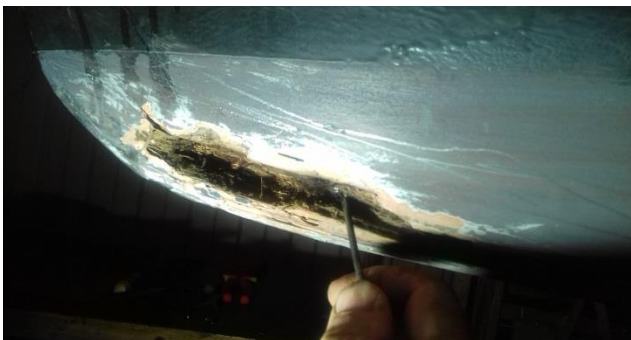
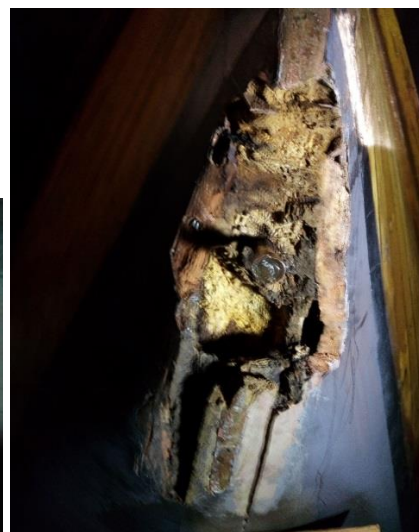
Nun wandert der Blick auf die kleinen Dinge. Da hing vorn am Bug ein Gummi raus, der sollte planmäßig ersetzt werden, mit Sabbatex, vorher etwas G4, so mein Ansinnen. Aber es kam anders als geplant. Der Gummi zog sich, Zentimeter für Zentimeter, raus aus dem Bug, die Farbe blätterte ab, das Holz rieselte. Der Bug war völlig morsch! Das Stevenknie hatte die Feuchtigkeit völlig ausgehöhlt; die einst erneuerten Außenteile hielten noch das zerbröselte Innere zusammen. Ja, auch die Kielblanke war auf den ersten 10 Zentimetern völlig rott. Die Überraschung war groß, der Schreck saß tief. Auf meinen alten Hocker überlegte ich, was ich da (noch) machen konnte?

Neben mir saß an seiner Werkbank Hans-Peter. *L`occhio del maestro*, das Auge des Meister, so die Bezeichnung für die kritischen Baumeister im Arsenal, musterte von allen Seiten „das Problem“, das zu dem Zeitpunkt noch nicht in seiner Größe und Konsequenz erkennbar war. Im norddeutschen Dialekt erklang dann, fast wie ein Befehl: „Alles ausbauen!“ Ergänzend kam noch: „Dann neue Bretter, neues Knie, neue Planken, und fffertig.“ Selten hatte ich einen Befehl mit solch großer Hoffnung verbunden.

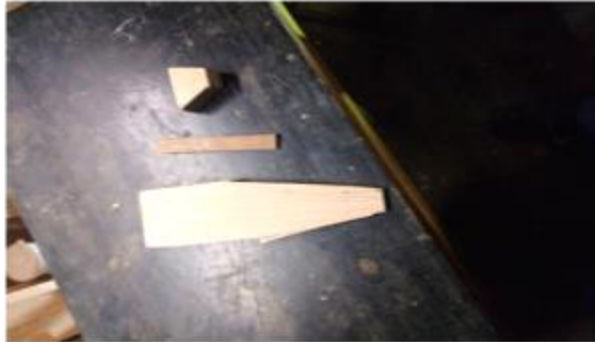
Fräsung über Kopf in der Sponung Kielbohle/Mahagoniplanke Keilig 20x10 mm auf „0“ ca.: 190mm lg. rotte Stelle ca. 600mm von Steven bis vordere Kante des Spundes.

Spund: Eiche 20x12 mm konisch auf 20x6 mm angefertigt ca. 160 mm lg. Eingeklebt von Raimund mit Epoxy. Material: Eiche 20x18mm 300mm lg

Spund angefertigt „Einsatzstück“ zwischen Steven und der Kielbohle (war rott). Wird mit der Doppelung, die auf der Innenseite bereits montiert/geklebt wurde,

eingepasst und verklebt.

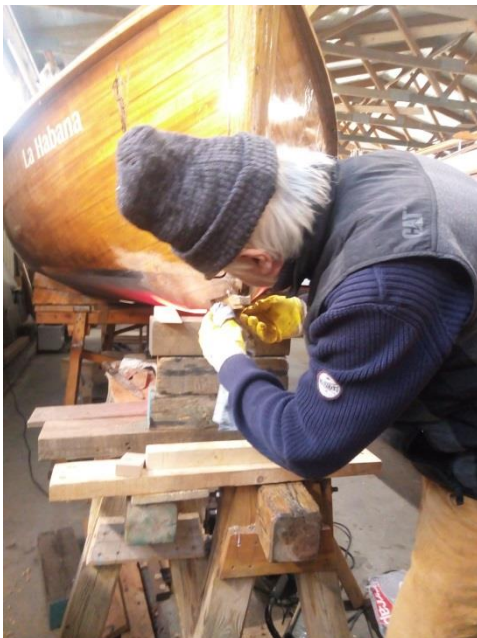
Schäftung am Keil falsch angezeichnet und gehobelt. Die beiden Winkel passen nicht zueinander.

Keil „Neue“ Schäftung am Ende 10 mm, 60 mm an gehobelt, jetzt mit dem richtigen Winkel. Keil in die Schäftung passgerecht eingearbeitet. Zwei Passstücke im Steven BB/STB erforderlich 4 mm x 15 mm -50 mm lg Sponungseinlauf (Lücke im Steven „ALT“ zu der „NEUEN“ Kielbohle) für die Mahagoni Planken. Teile mit Epoxy an dem Rumpf/Steven geklebt.

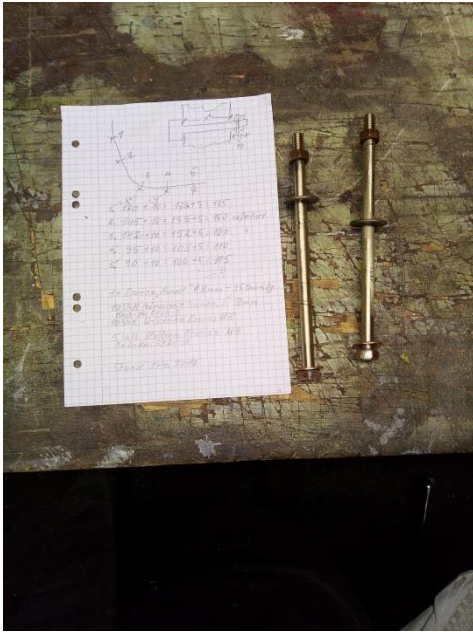
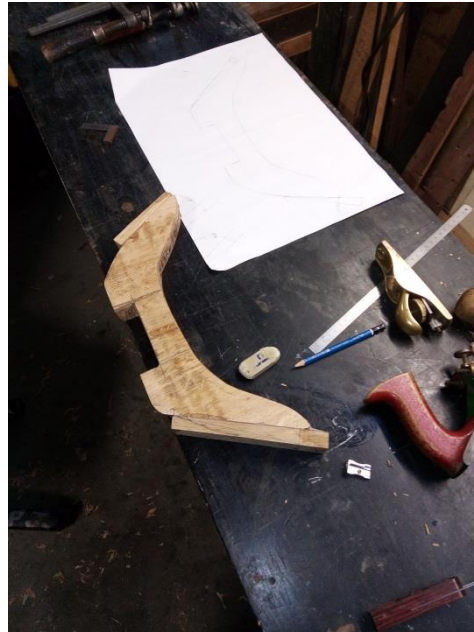
Bodenwrange „Vorschiff“ die Kontur zum Rumpf ausgemessen. Die Wrange sitzt nicht an derselben Stelle (10 mm nach hinten verrückt) ca. 8 mm/12 mm an den Enden jetzt Luft. Bereich wird aufgedoppelt. 1 zu 1 die Kontur der Wrange auf DIN A3 übertragen zwecks Ermittlung der erforderlichen Aufdoppelung.

Gewinde M 8 auf drei Bolzen nachgeschnitten und um ca. 20 mm verlängert gemäß der Maße des „Neuen“ Steven Knies.

Bolzen Stevenknie/Kielbohle 5 Bohrungen erneut die Längen ermittelt. Tabelle erstellt für die Bestellung der fehlenden Muttern und Scheiben und Rundmaterial Ø 8 mm ca. 350 mm lg bei der Firma Dauelsberg in Delmenhorst.
