# Über Planungen und Überraschungen

Ein Bericht über die Reparaturen am Bug des 15er Jollenkreuzers

*La Habana* im Segelverein Potsdamer Adler (SVPA)

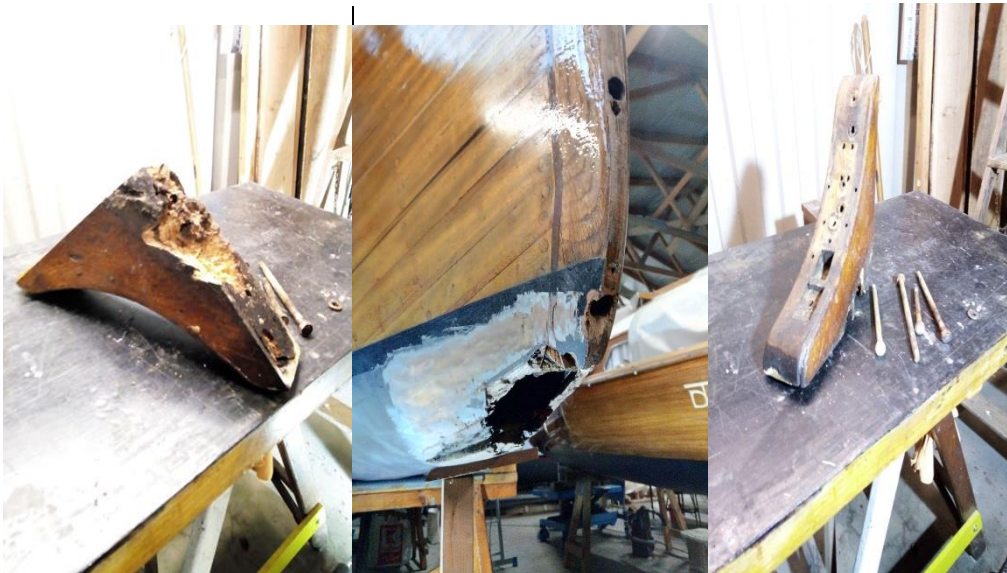
Mit Peter hatte ich in der vergangenen Saison eine rotte Stelle am Spiegel repariert. Dabei hatte er mir gegen den Rat der „Epoxy-Fraktion“ zu einem Stück Holz empfohlen, das eingebaut werden sollte, „und fffertig!“. So haben wir es dann auch gemacht, auch wenn es so einfach nicht ging, wie anfangs geplant. Jetzt war das „Projekt“ um ein Vielfaches größer, schwieriger. Wir einigten uns auf die Zusammenarbeit und noch am selben Tage legte ich los. Ausbauen, das bedeutete verrostete Nägel rausziehen oder abschleifen, das Stevenknie ausbauen, wobei die Bronzebolzen doch recht gut rausgeschlagen werden konnten, und wie sich dann zeigte, auch die erste Wrange, die schon angegammelt war, rausnehmen, wobei die Kupfernieten letztlich auch gut rausgingen.

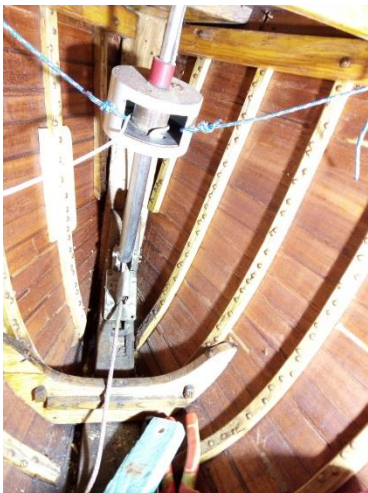
Jetzt war ich stundenlang in dieser Enge eingeklemmt, irgendwo die Lampe aufgestellt und per Rufen mit Peter im „Gespräch“. Ich rief ihm laut meine neuesten „Entdeckungen“ an Schäden zu, worauf er mit nordischer Gelassenheit reagierte. Nach drei Tagen war das Loch „frei“, alle Nägel waren raus, so dass die (neue) Fräse von Makita ihre Arbeit unbeschädigt ihre Arbeit machen konnte.
